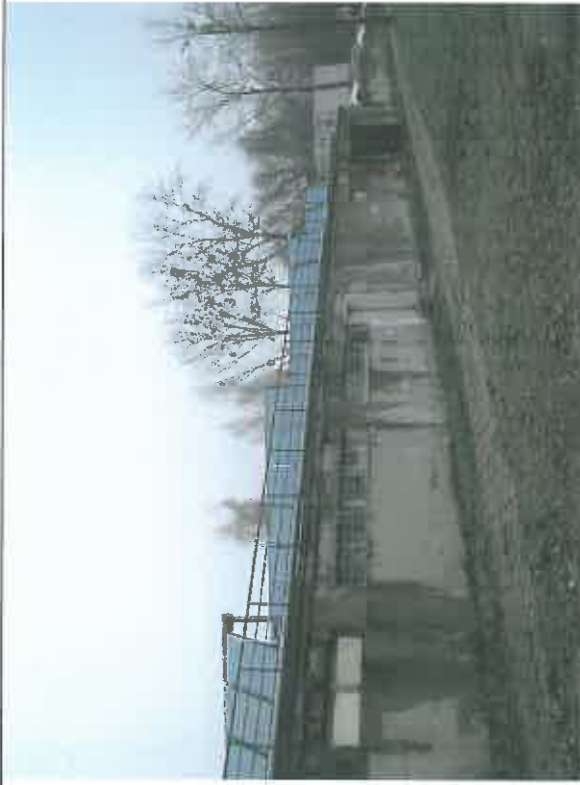
Zdj. nr 1 Widok ogólny magazynu opatu od strony południowo-wschodniej

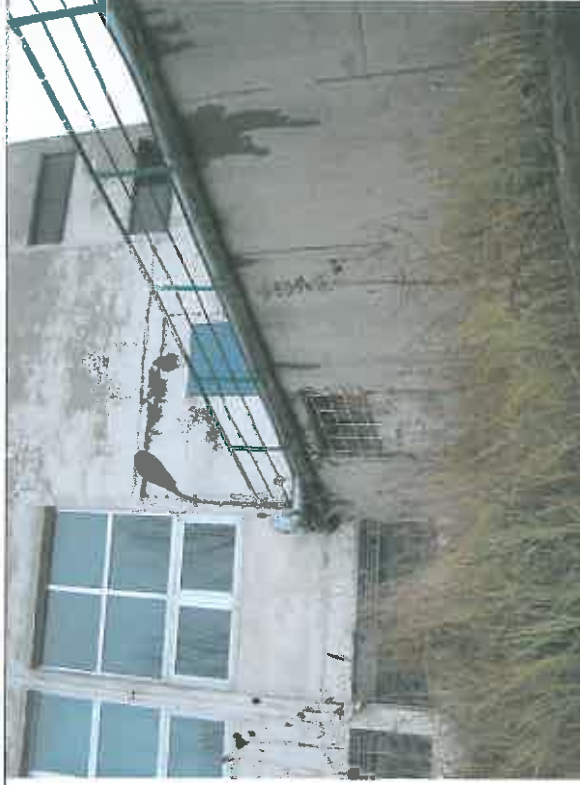
Zdj. nr 2 Widok magazynu opatu od strony południowo-wschodniej przy budynku kotłowni

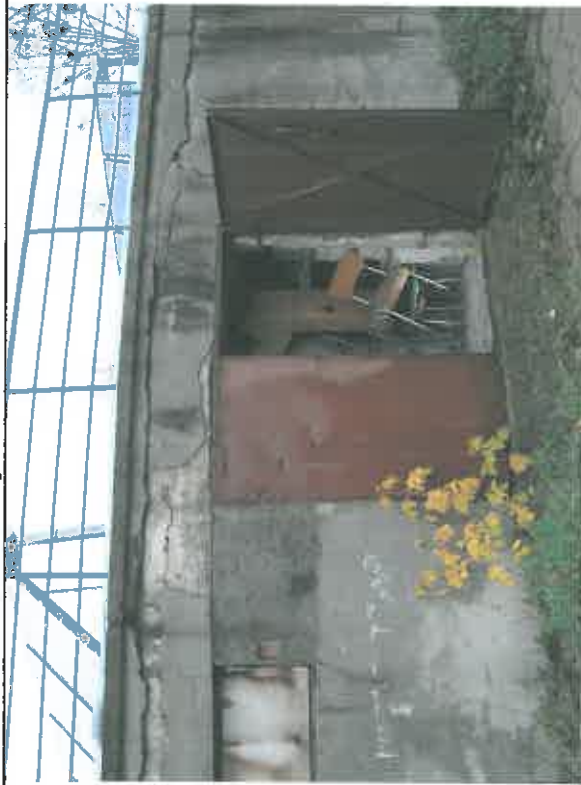
Zdj. nr 3 Fragment ściany południowo-wschodniej z widocznym odspojeniem i ubytkiem tynku w nadprożu.

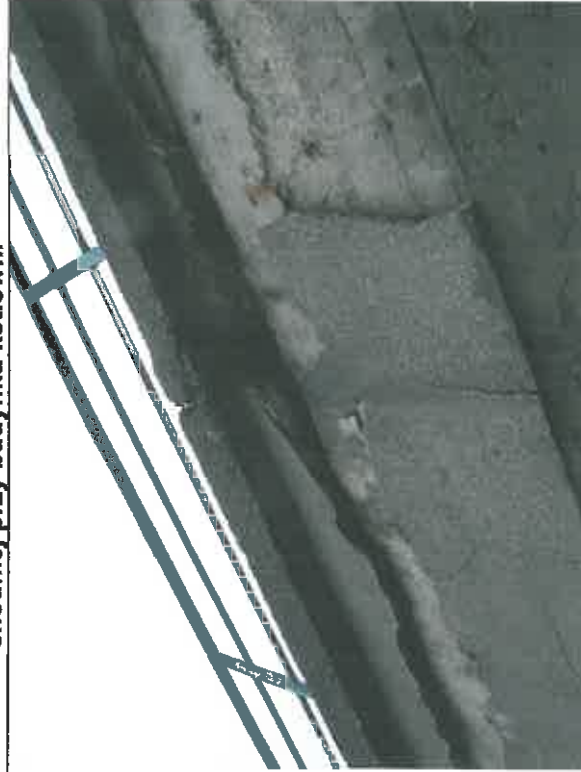
Zdj. nr 4 Ubytki i odspojenie tynku na wieńcu żelbetowym.

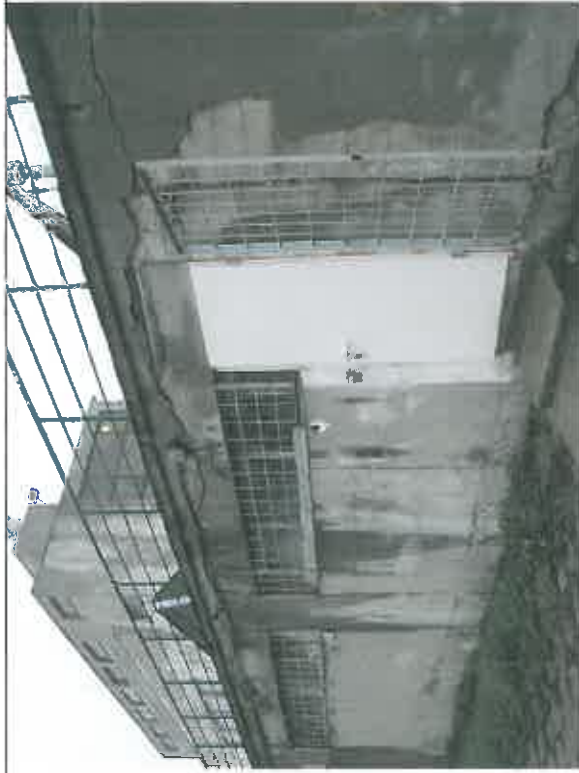
Zdjęcie nr 5 Fragment ścian południowo-wschodniej z widocznymi ubytkami i odspojeniami tynku na elewacji.

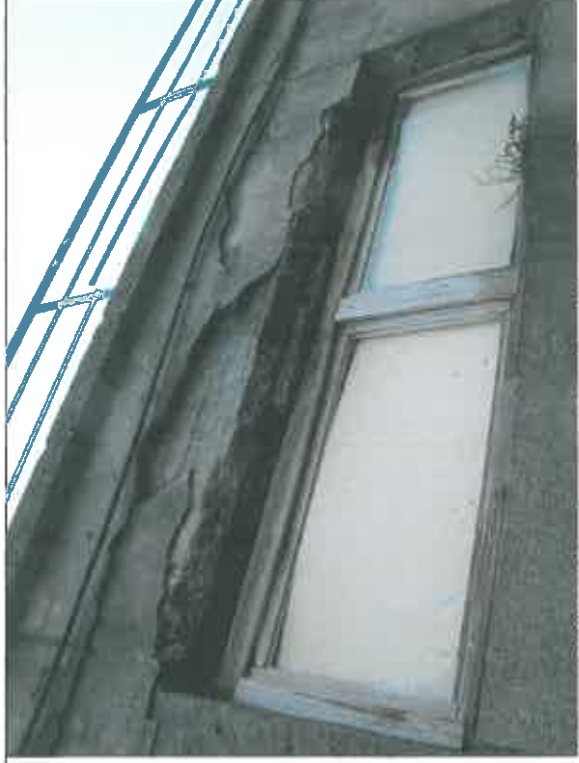
Zdjęcie nr 6 Ubytki tynku w nadprożu okiennym. Okno drewniane

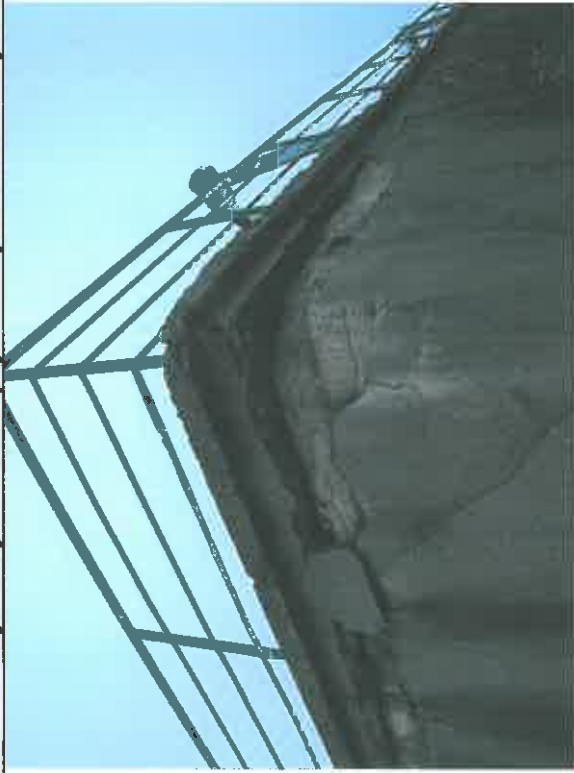
Zdjęcie nr 7 Naroże wschodnie ścian magazynu paliw. Znaczne ubytki i odspojenia tynku na przyległych ścianach.

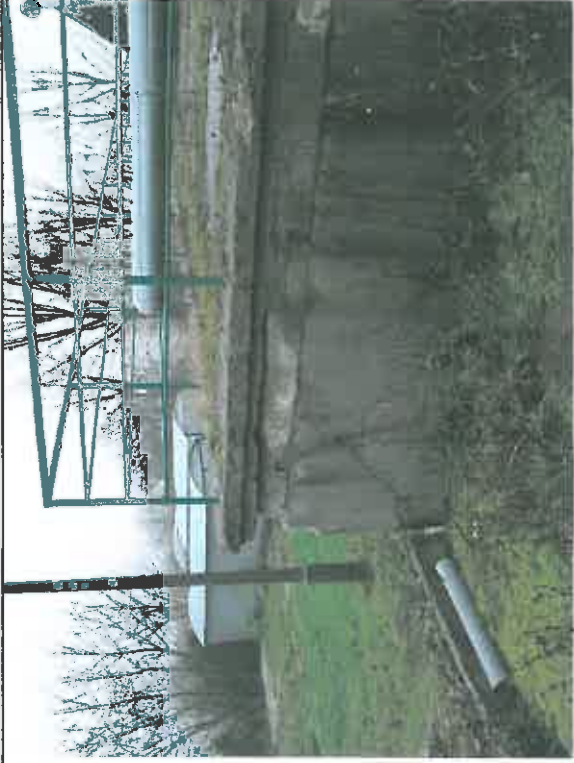
Zdjęcie nr 8 Ściana północno-wschodnia magazynu do poiówy wysokości obciążona gruntem.

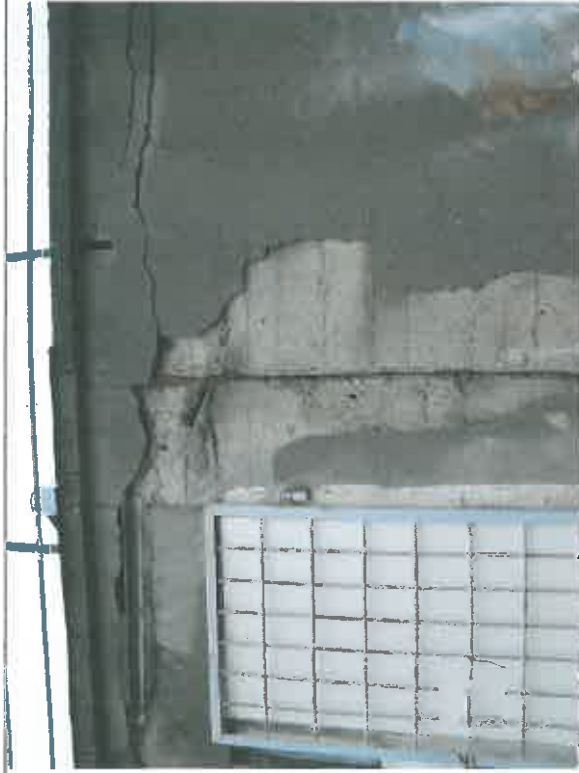
Zdj. nr 9 Widoczna dylatacja konstrukcji ściany południowo-wschodniej z ubytkami tynku.

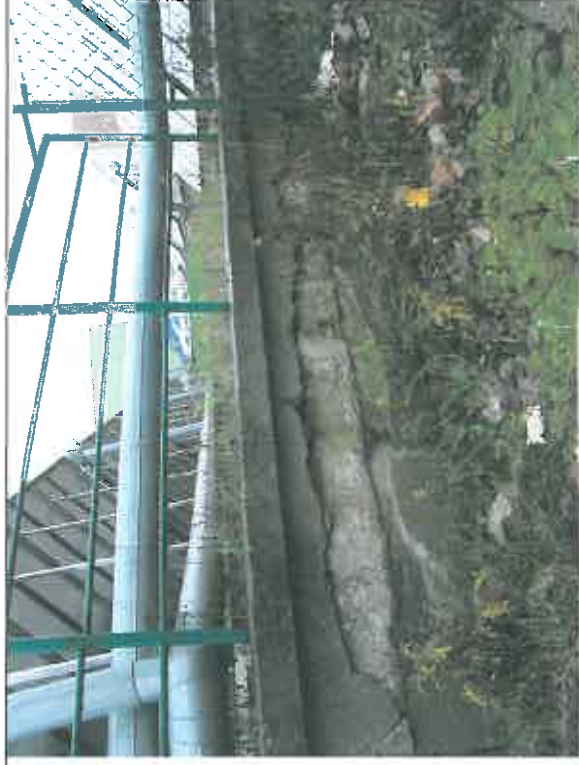
Zdj. nr 10 Fragment ściany północno-wschodniej. Widoczne ubytki i odspojenia tynku.

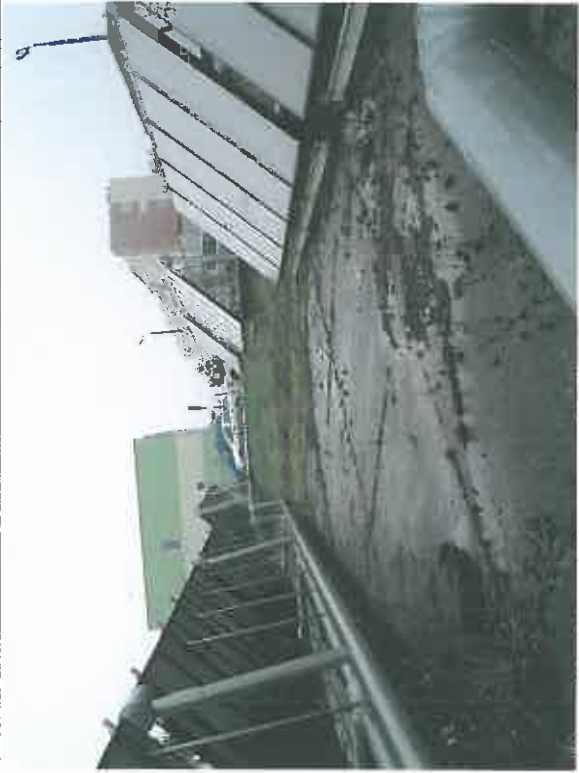
Zdj. nr 11 Zamontowane na betonowej warstwie wyrównawczej płyty stropowej kolektory słoneczne

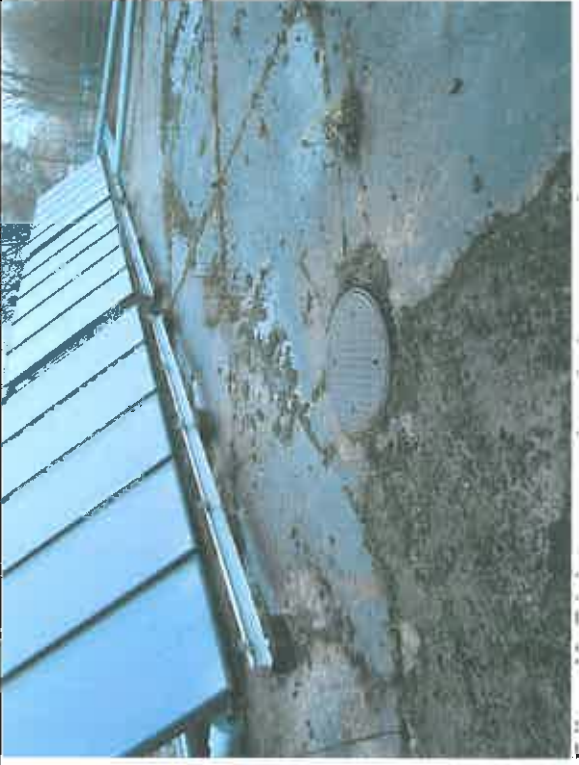
Zdj. nr 12 Zdylatowana wierzchnia warstwa betonowa na stropie w wielu miejscach popękana.

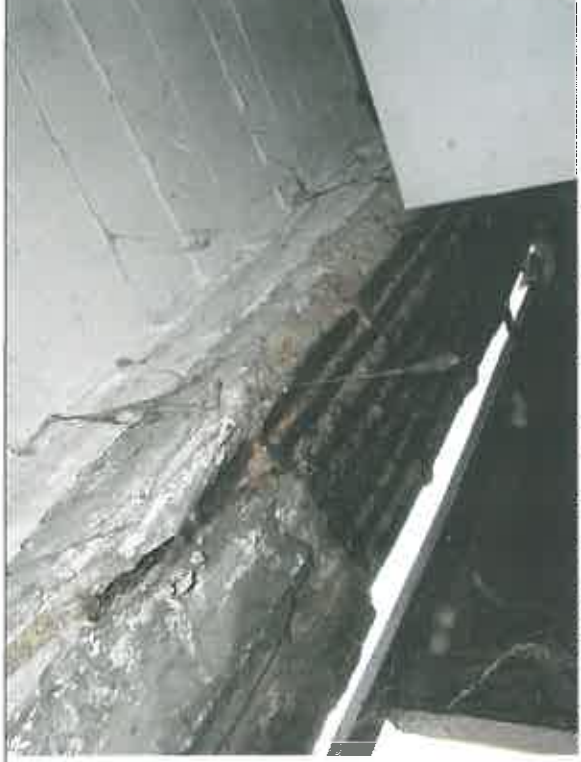
Zdj. nr 14. Odpadnięta otulina zbrojenia nadproża nad drzwiami. Korozja prętów zmniejszająca ich przekrój.

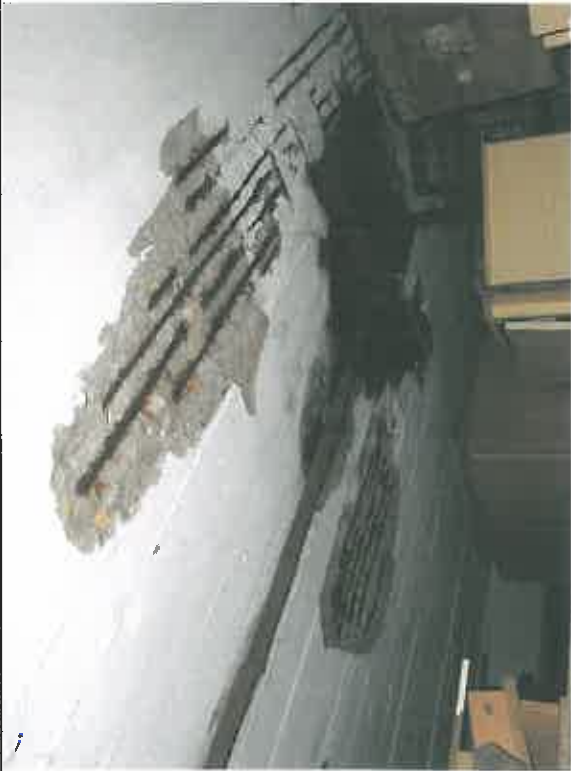
Zdj. nr 15 Widoczne skorodowane zbrojenie na suficie po odpadnięciu otuliny w magazynie depozytu.

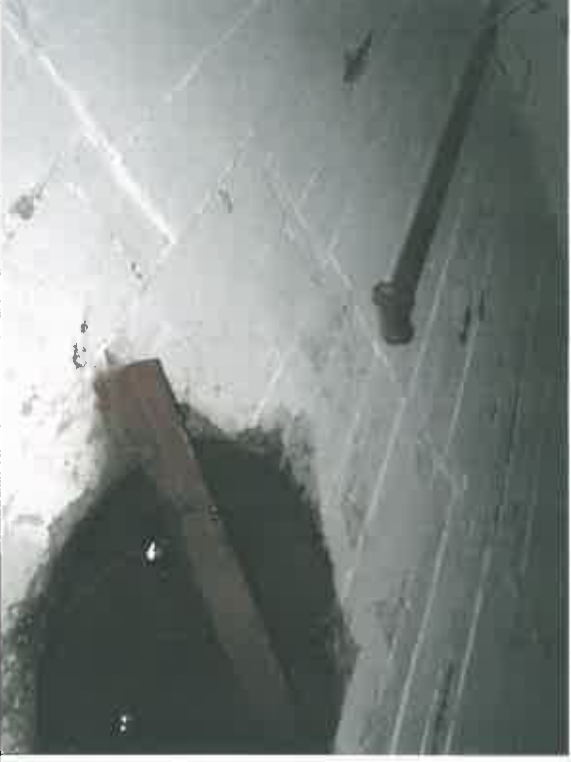
Zdj. nr 16 widoczny od spodu właz żeliwny zabezpieczony przed penetracją wody do środka pomieszczenia.

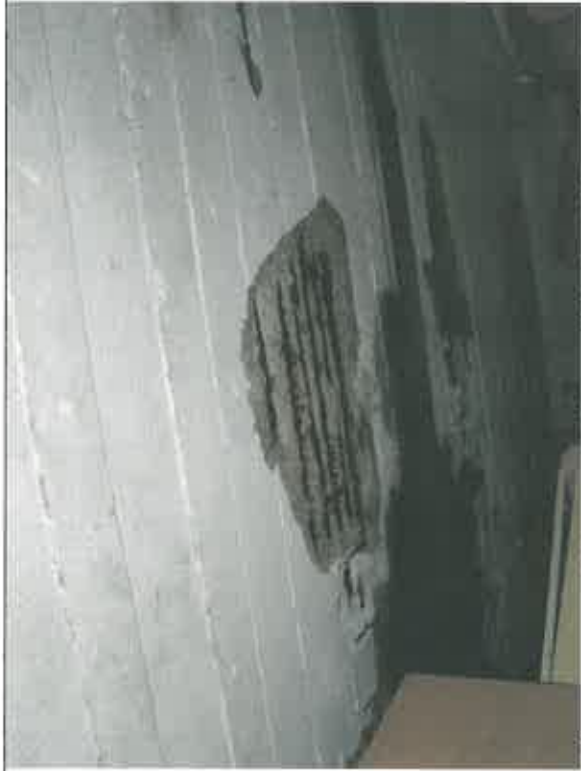
Zdj. nr 17 W miejscu przecieku odstonięte i skorodowane zbrojenie w magazynie deponyżu

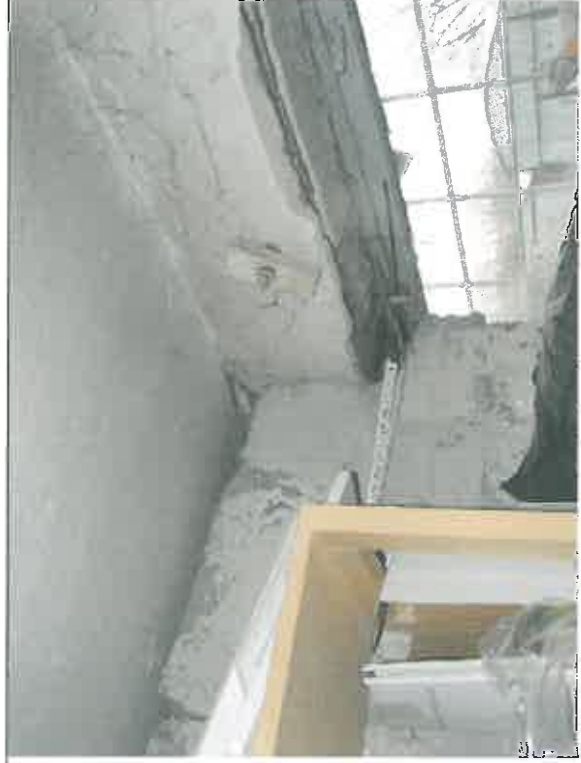
Zdj. nr 18 W magazynie farb widoczna kiamra na nadprożu okiennym oraz odstonięte pręty zbrojeniowe.

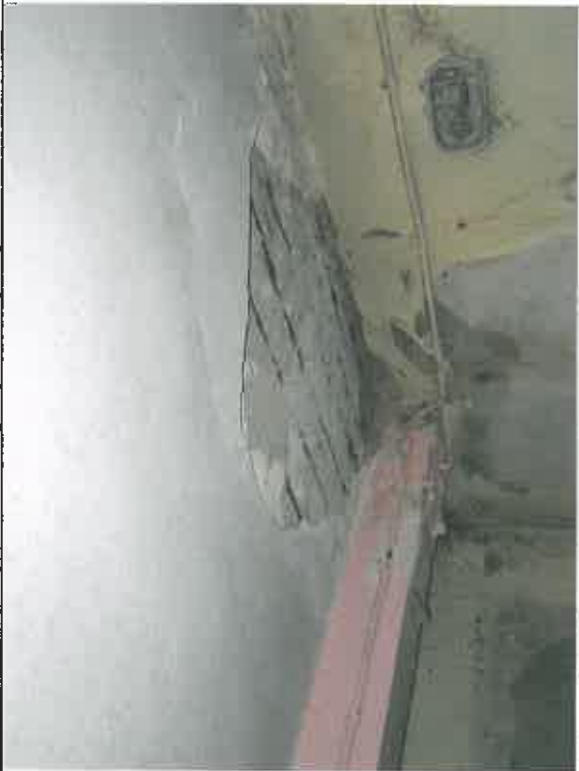
Zdj. nr 19 W pomieszczeniu gospodarczym miejsce przecieku przy ścianie w miejscu oparcia belki

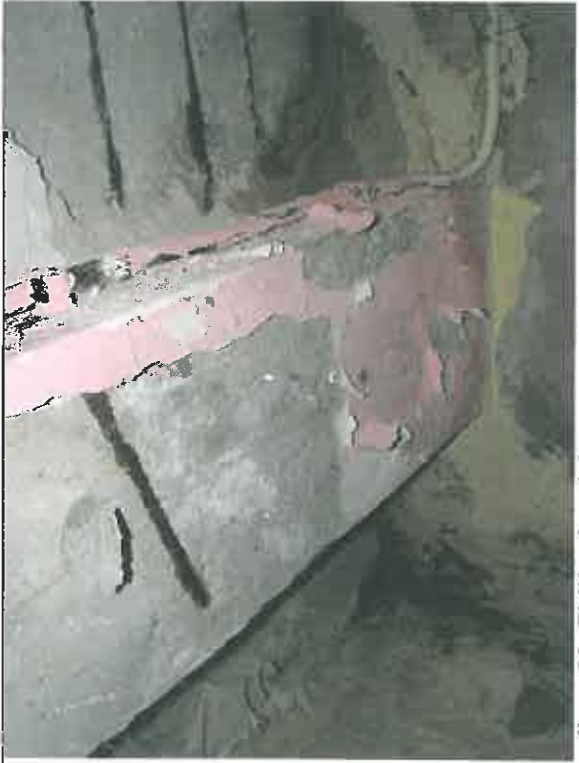
Zaj. nr 20 Zbliżenie miejsca przecieku ze zdjęcia nr 19. Skorodowane zbrojenie w miejscu zacieku

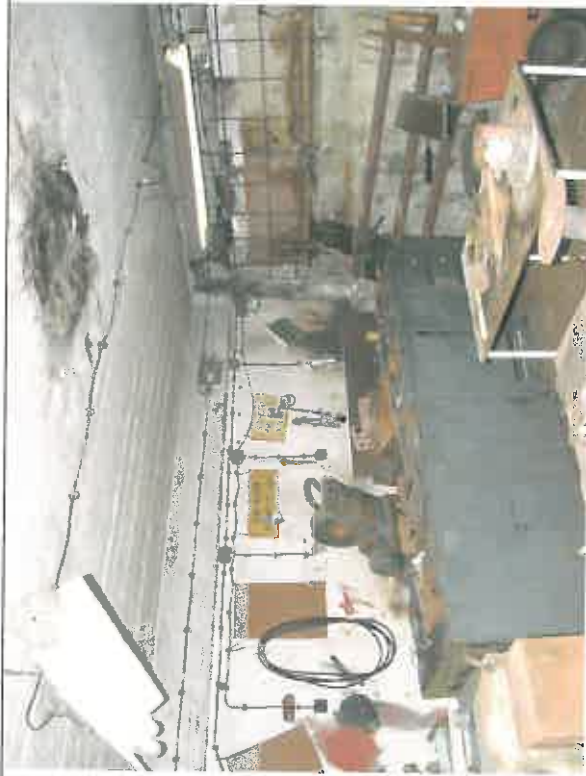
Zdj. nr 21 Pomieszczenie warsztatu naprawczego. Na stropie widoczne miejsce po zlikwidowaniu zsypu paliwa.

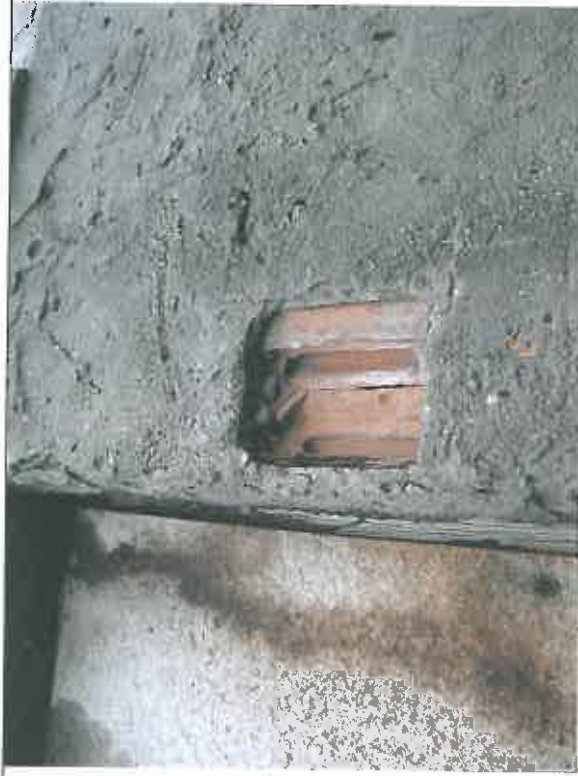
Zdj. nr 22 Sciana wewnętrzna wykonana z pustaków szceglinowych na zaprawie cementowej + obrzutka.

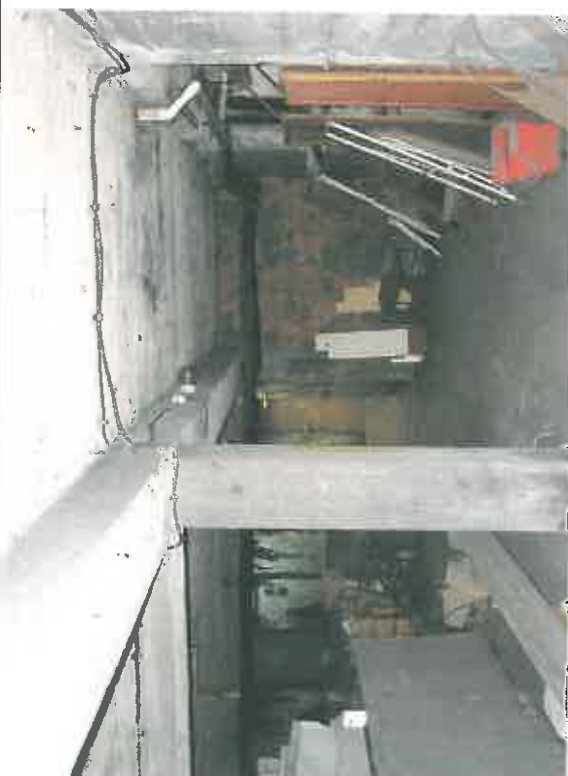
Zdj. nr 23 Fragment pomieszczenia składu opału od strony kotłowni. Konstrukcja szkieletowa monolityczna.

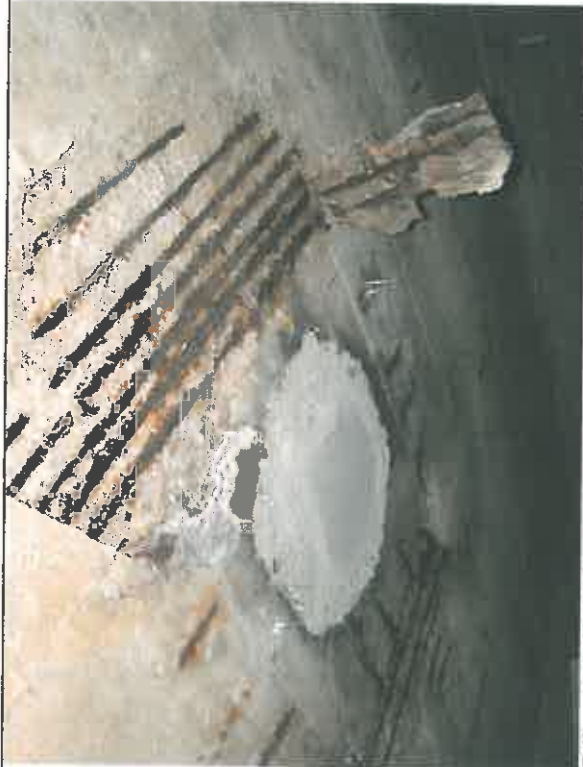
Zdj. nr 24 Wokół zasklepionego otworu w stropie odpadająca otulina zbrojenia i silna korozja stali.

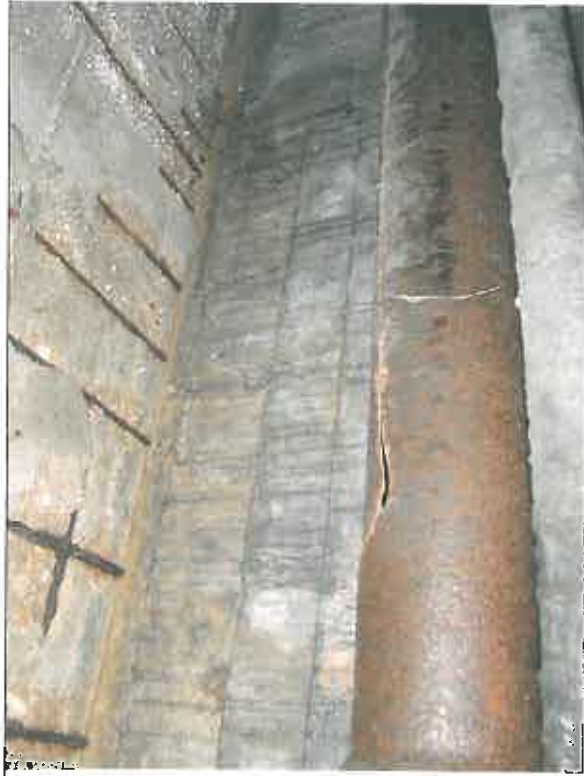
Zdj. nr 33 Uszkodzona żeliwna rura kanalizacji deszczowej. Na suficie skorodowane zbrojone po spadnięciu otuliny.

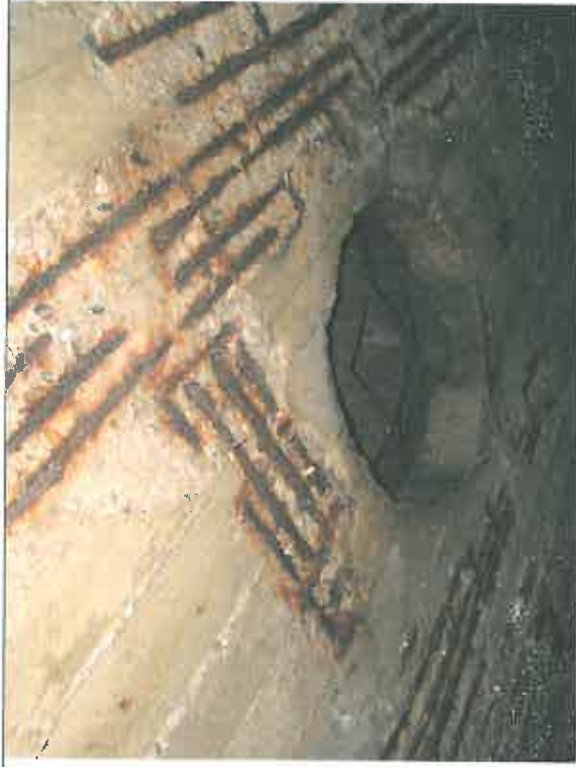
Zdj. nr 34 Kolejny przykład największej korozji zbrojenia w pobliżu włazu żeliwnego. Krople rosy na suficie.

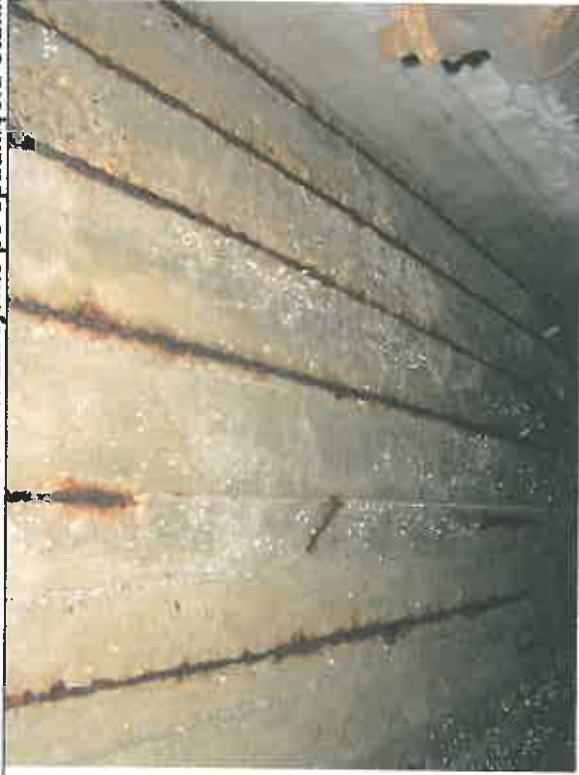
Zdj. nr 35 Dołone zbrojenie stropu krzyżowo zbrojonego w składzie opału odstonięte i skorodowane.

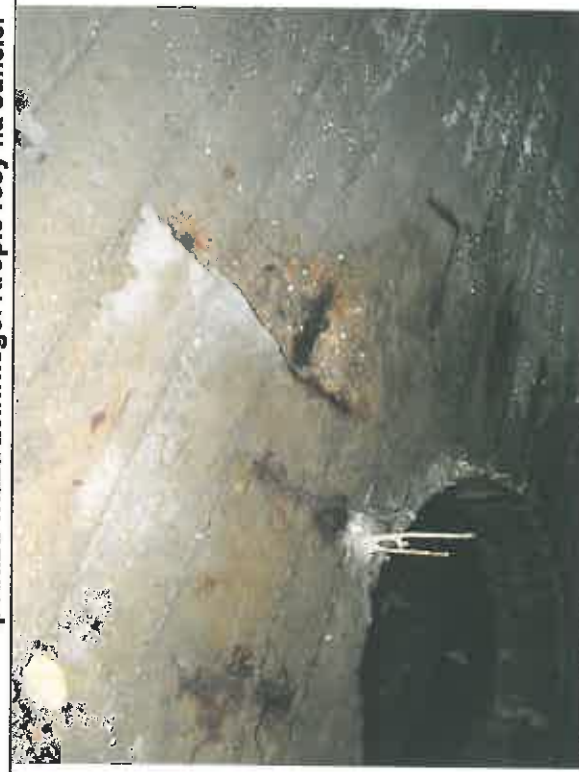
Zdj. nr 36 Widoczne na suficie krople rosy. Środowisko takie powoduje destrukcję betonu i stali.

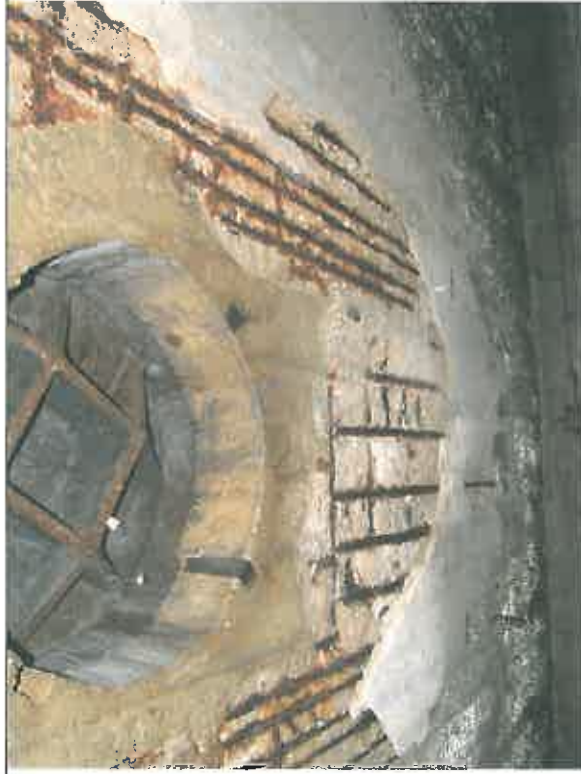
Zdj. nr 37 Kolejny przykład korozji betonu i stali w okolicy zsypu opatu. Widoczny wiaz żeliwny.

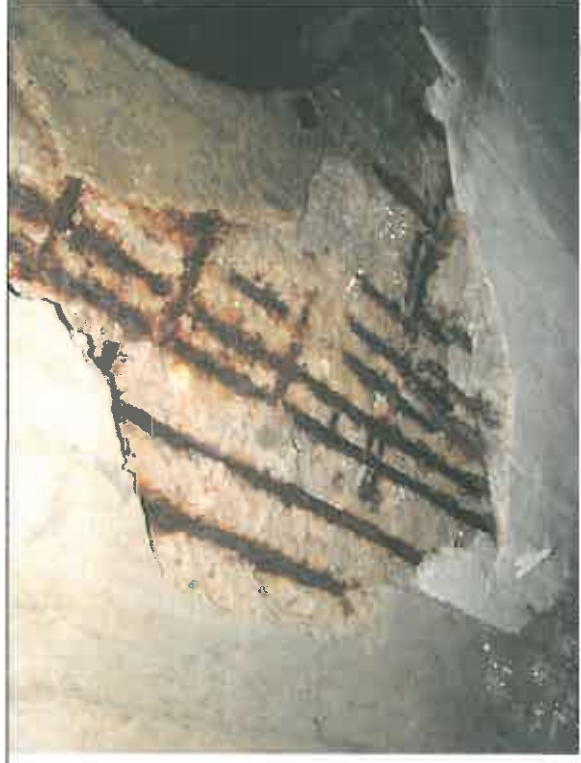
Zdj. nr 38 W niektórych miejscach przy zsybach opatu zbrojenie przestało pracować na skutek silnej korozji.

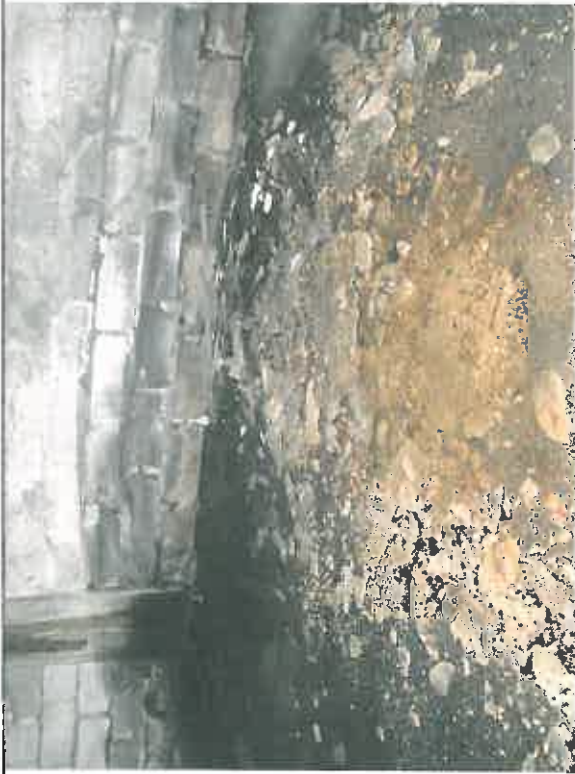
Zdj. nr 39 Woda na posadzce w składzie opatu wraz z odpadającą otuliną zbrojenia pęknięta płyty stropowej.

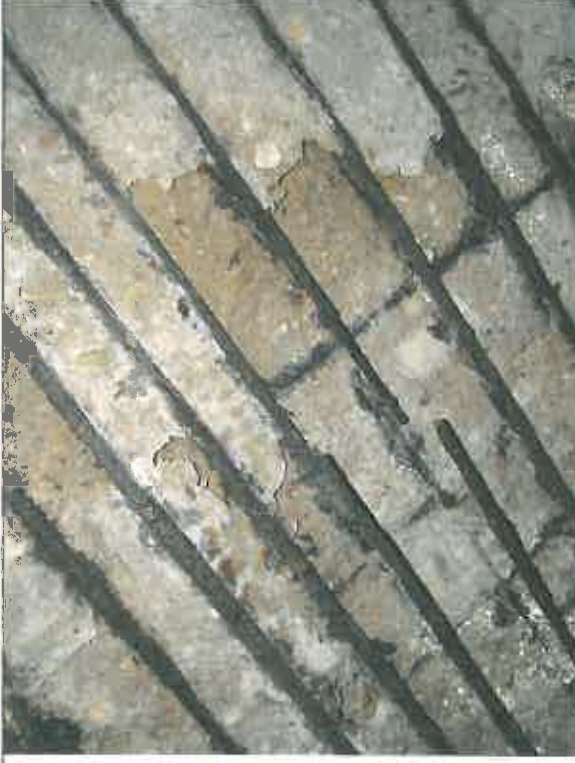
Zdj. nr 40 w miejscach dużych skorodowań widoczne pęknięte pręty przeżarte rdzą.
